旧函館軍事要塞施設の現況調査報告

Investigation Report of Current State of Hakodate Military Fortress Facilities

函館市土木部 正会員 大久保 市郎 (Ichiro Ohkubo)
 (株) ドーコン 正会員 小林 竜太 (Ryuta Kobayashi)
 (株) リテック 正会員 朝倉 啓仁 (Keiji Asakura)
 (株) リテック ○正会員 関下 裕太 (Yuta Sekishita)

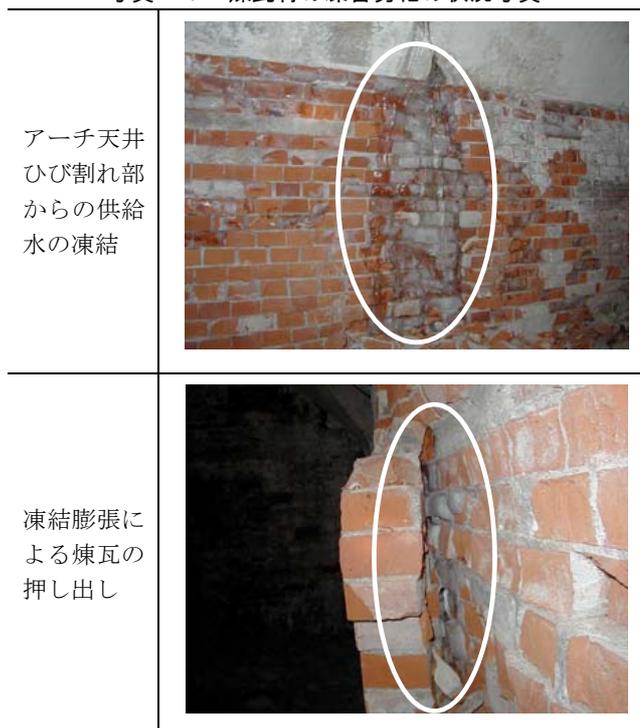
写真-1 煉瓦材の凍害劣化の状況写真

次に煉瓦材に着目して考察する。煉瓦は主として掩蔽部の腰壁に用いられているが、その損傷は特に外気に曝される領域において顕著である。損傷度合いが大きい箇所では、あたかも人為的に粉砕されたかのような状態となっており、レンガが広範囲に渡って剥落し脚壁部材としての断面が大きく欠損している。この要因は紛れもなく凍害（凍結融解作用）によるものであり、レンガ表面の漏水やエフロレッセンスの析出状況から判断しても水が常時絶え間なく供給されており、これが更なる凍結融解作用を助長しているものと推察される。掩蔽部の脚壁は、コンクリートアーチ部材を支持する重要部材であることから、現在の状況のまま放置しておけば掩蔽部全体の崩壊に繋がる可能性が高い。従って、早急に対応策を講じる必要があるものと判断される。

以上、材料別にその主要な損傷を取り上げ、推定される損傷要因について考察を行った。これより、函館要塞の損傷状況を全体的に見てみると、それらは凍害による劣化がほとんどであるものと考えられる。**写真-1**は御殿山第二砲台で撮影した煉瓦部の状況を示したものであるが、ひび割れや背面土砂から供給される水が凍結して膨張し、その結果、煉瓦材が前面側に押し出されている様子ははっきりと分かる。**写真-2**～**写真-6**には各要塞施設の主要損傷状況を示している。

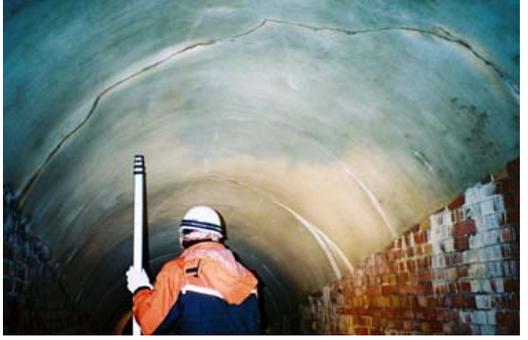
写真-2 御殿山第一砲台跡地の主要損傷

これより、コンクリート材に着目すると、掩蔽部におけるアーチ天井部では、アーチの円弧に沿ったひび割れやそれに直交する方向のひび割れが見受けられた。一方で、千畳敷砲台（特に戦闘司令所）ではこれとは異なり、方向性のない不規則なひび割れが卓越して発生していた。ひび割れは、そのほとんどが補修を要するひび割れ幅の 0.2 mm 以上であり、それが最も大きい箇所では 30 mm 程度にも達している。いずれのひび割れも漏水やエフロ

レッセンスの析出を伴ったものが多く、これは背面土砂から水分が供給されていることを示唆している。また、千疊敷砲台の戦闘司令所下部構造や観測座や入江山観測所の観測座では広範囲に渡るスケーリング（凍害によりコンクリートペースト部分が劣化して粗骨材が露出する現象）が確認された。ひび割れの発生要因は、掩蔽部のアーチ天井に関してはアーチ部を支持する腰壁（煉瓦）の剥落や倒壊によるアーチ全体の不同沈下が主要因であるものと考えられる。また、千疊敷砲台で見られた方向性のないひび割れは、その性状と損傷状況から判断すると凍害劣化による可能性が高いものと推定される。

<p data-bbox="421 584 783 607">コンクリートアーチ部のひび割れ</p>

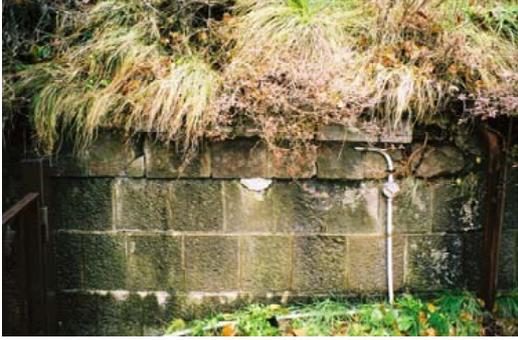
最後に石材に着目して考察する。石材は、石積み擁壁と石積みアーチトンネルに用いられているが、擁壁に関しては、壁全体あるいは壁頂部（笠石部）の前面移動やはらみ出しが主たる損傷である。これは壁背面に樹木が繁茂しており、この樹木の根先端が発達して石積みを前面側に押し出しているためである。一方、御殿山第二砲台の石積みアーチトンネルでは、延長方向中央部において側壁が倒壊しており背面土砂が流出している状況が確認された。また、アーチ天井中心部でも一部の石材が崩落している。これらの要因は今後の詳細調査が必要であ

<p data-bbox="975 584 1315 607">石積み擁壁（笠石）の前面移動</p>
-------------	--------------------------------------------------------------------------------------------------------------------------------------	---------------------------------------------------------------------------------------------------------------------------------------

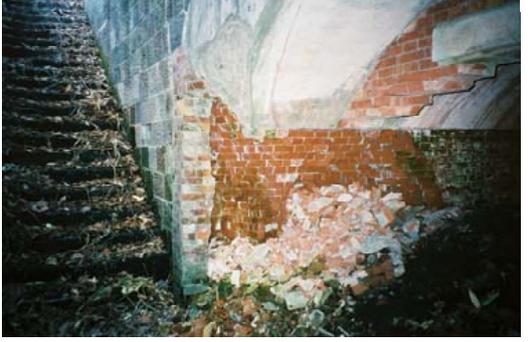
写真-3 御殿山第二砲台跡地の主要損傷

<p data-bbox="459 1077 751 1099">レンガ積み壁の剥離・剥落</p>

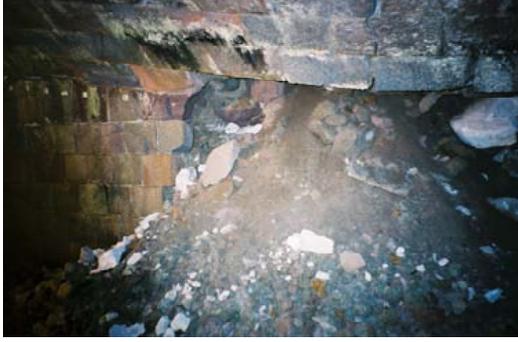
るものと考えられるが、損傷区間ではトンネル上部の土被りが大きい区間であるため、側壁が耐え得る以上の土圧力が作用したためと推察される。

<p data-bbox="999 1077 1291 1099">石積みトンネル側壁の倒壊</p>
-------------	--------------------------------------------------------------------------------------------------------------------------------------	----------------------------------------------------------------------------------------------------------------------------------------

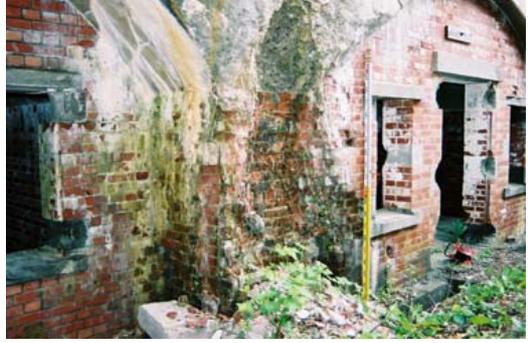
写真-4 薬師山砲台跡地の主要損傷

<p data-bbox="459 1568 751 1590">レンガ積み壁の剥離・剥落</p>

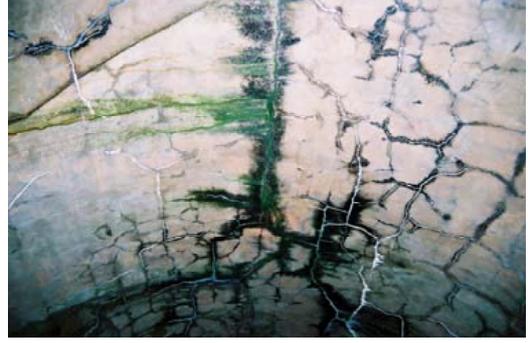
写真-5 千畳敷砲台跡地の主要損傷

<p data-bbox="427 2042 783 2065">コンクリートアーチ部のひび割れ</p>

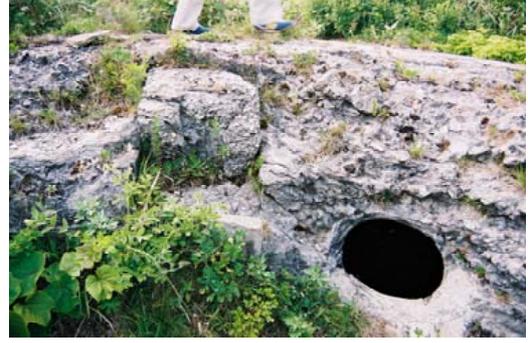
<p data-bbox="970 2042 1326 2065">コンクリート表面のスケーリング</p>
-------	------------------------------------------------------------------------------------------------------------------------------------------	--------------------------------------------------------------------------------------------------------------------------------------------

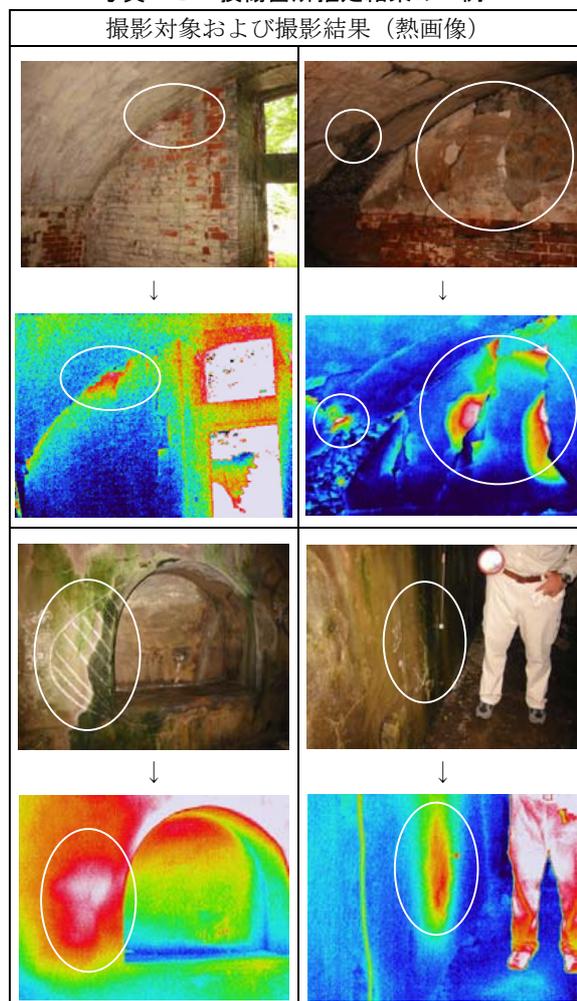
写真-8 損傷箇所推定結果の一例

写真-7には赤外線カメラの設置状況を、写真-8には損傷箇所推定結果の一例を示している。なお、本調査ではジェットヒーターを熱源として使用した。これより、いずれの撮影結果ともに欠陥部が赤色で鮮明に示されており、浮きや剥離の損傷が視覚的に確認できることが分かる。これより、赤外線カメラによる損傷箇所の推定は十分可能であり、短時間に結果が得られることから合理的かつ有効な調査手法であるものと考えられる。
