旧国鉄狩勝線に現存する煉瓦・石積みアーチ橋の現況調査

Field Investigation of Arch Bridge made of Brick and Stone that Remains in Japan National Railway Karikachi Pass

(株)リテック
(株)ドーコン
北海道教育大学
(社)北海道開発技術センター

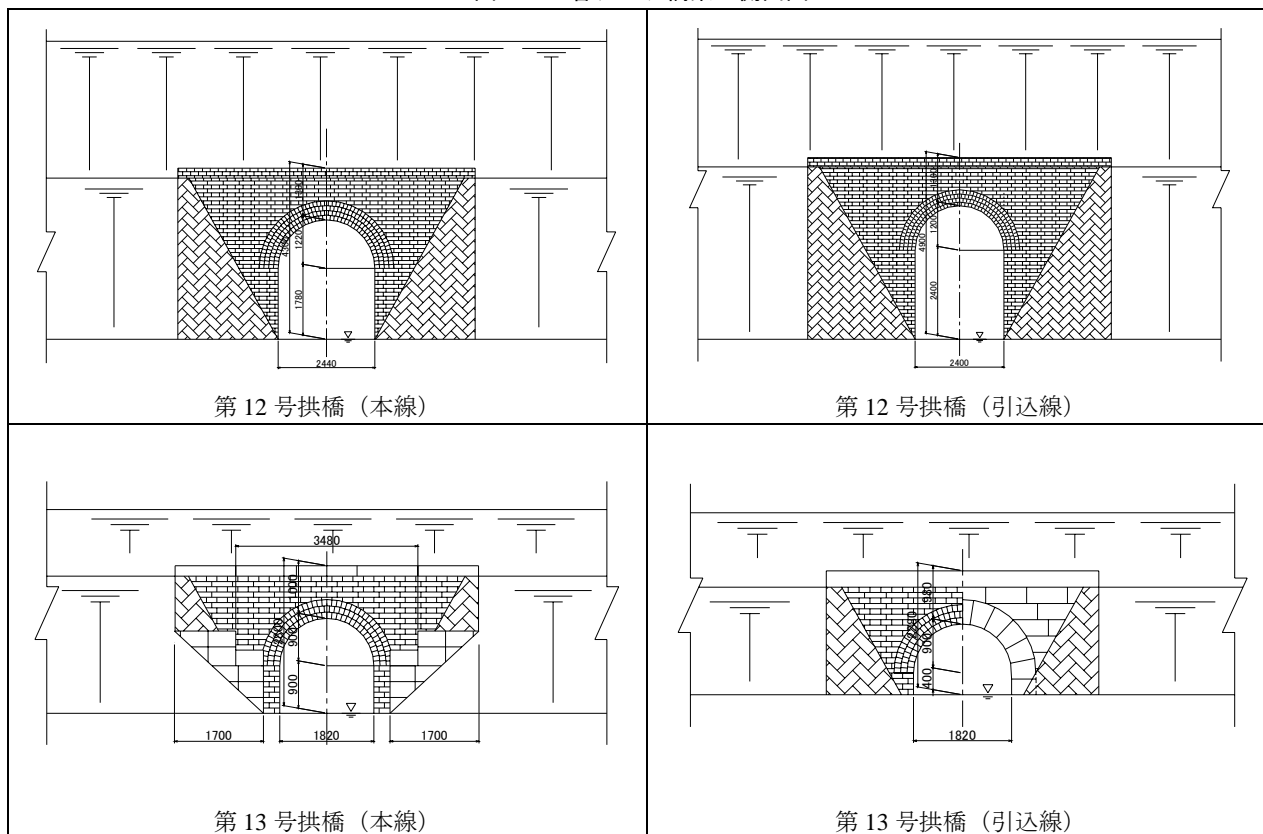
図-4 各アーチ橋梁の側面図

<p>第12号拱橋 (本線) 【煉瓦積みアーチ】</p>		
<p>第12号拱橋 (引込線) 【煉瓦積みアーチ】</p>		
<p>第13号拱橋 (本線) 【煉瓦積みアーチ】</p>		
<p>第13号拱橋 (引込線) 全延長 29.0m に対して, 【石積みアーチ 23.8m】 【煉瓦積みアーチ 5.2m】</p>

第12号拱橋（本線）は、アーチ部の内径が2.44mと他のアーチ橋と比較して最も大きい。現在は側壁の底版部が河川の流水による洗掘の影響を受けて崩壊寸前の状態であるが、側壁中間部や天蓋部の煉瓦は比較的良好な保存状態にある。側壁底版部にコンクリートを流し込む補修等の早急な対策が必要であるものと考えられる。

第12号拱橋（引込線）は、本線と同様に側壁の底版部が洗掘の影響を受けて煉瓦が剥落しており崩壊寸前の状態にある。天蓋部の煉瓦も相当破損が進行している。また、出入口部の壁面には亀裂が生じており、この亀裂箇所を境界にして壁石が前面移動していることが確認された。これは、背面土圧の影響によるものと推定されるが、壁背面に樹木が繁茂している状態であることから樹木の根が壁面を押し出している可能性も高い。樹木の伐採あるいは除根が必要であるものと考えられる。

第13号拱橋（本線）は、近傍に石積みの橋台が現存しており、これは当時の第1期施工時は石積み橋台を利用した鋼桁橋であったものと推察される。煉瓦積みアーチ橋は、三層のアーチリング部およびスパンドレル（壁石）部ともに健全であり最も良好な保存状態にある。第13号拱橋（引込線）は、石積みアーチと煉瓦積みア

ーチの合成構造形式であり、建設当初は石積みアーチ橋であったが、後に煉瓦積みアーチで拡幅したものと考えられる。現在は下流側の石積みアーチは良好な保存状態にあるが、上流側の煉瓦積みアーチはアーチリングの底版部が洗掘の影響で破損し傾斜している状態にある。
