## 蛍光エポキシ樹脂含浸法による微細ひび割れ観察の適用事例

(株)リテック 正会員 近藤 悦郎 (株)リテック 正会員 関下 裕太  
 (株)リテック 正会員 朝倉 啓仁 (株)ジオテック 手塚 喜勝

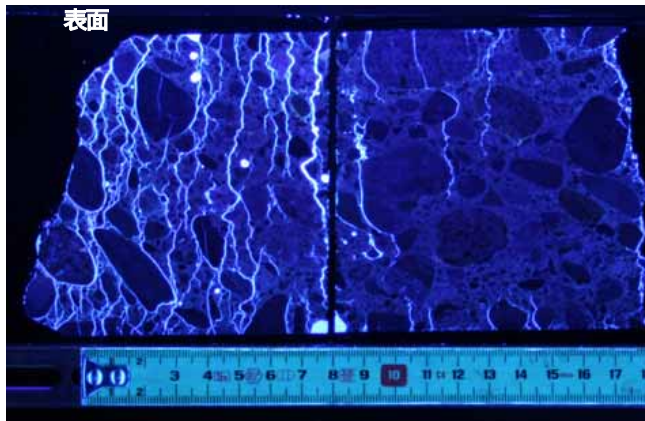
凍害劣化を受けた場合の微細ひび割れ発生状況を、写真-1および写真-2に示す。

特徴は、コア表面に平行なひび割れの生成およびコア表面周辺にひび割れが多く、深部にはひび割れが見られないことが挙げられる。

写真-1 凍害劣化の事例 (A 橋の橋台)

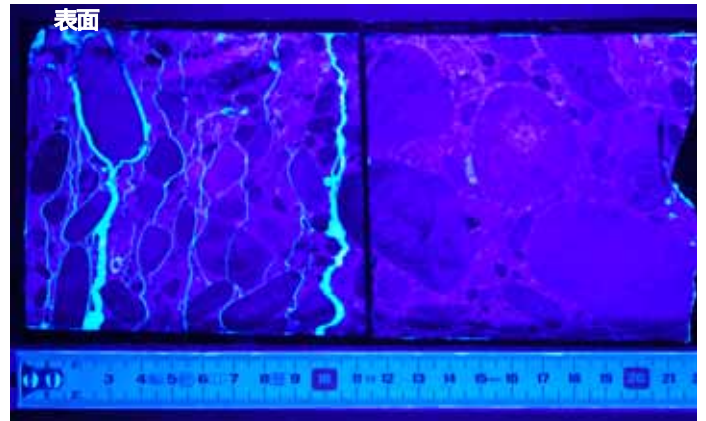
写真-2 凍害劣化の事例 (B 橋の橋脚)

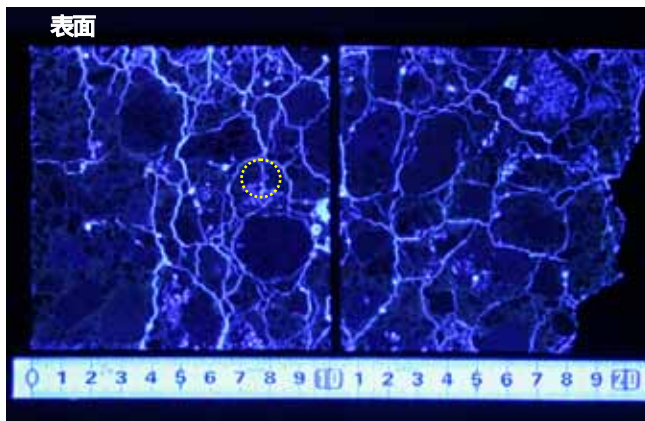
ASRによる劣化を受けた場合の微細ひび割れ発生状況を、写真-3および写真-4に示す。

特徴は、骨材を貫通するひび割れの生成(写真の部)、ひび割れの発生方向がコア表面に平行でないものも見られること、表面だけでなく深部においても、ひび割れが見られることが挙げられる。

写真-3 ASRの事例 (C 橋の橋台)

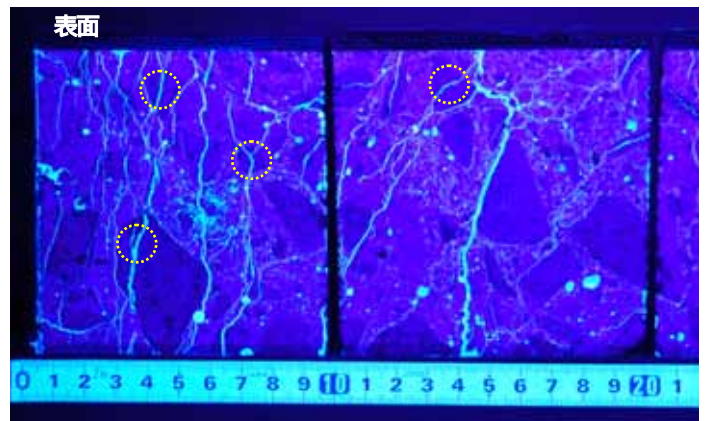
写真-4 ASRの事例 (D 橋の橋台)

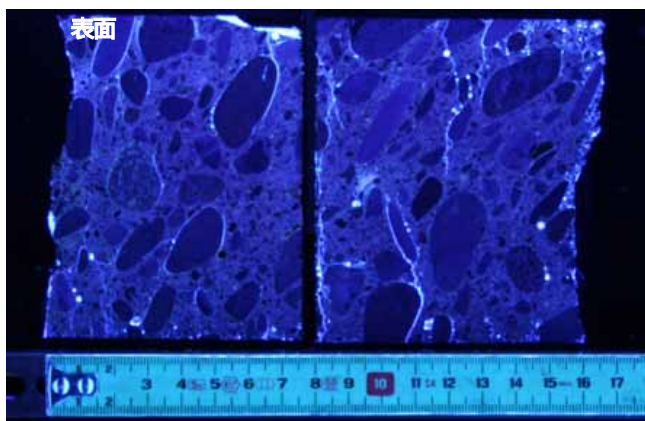
写真-5に示す内部にひび割れを生成するような劣化を受けていない場合、当然のことながら、微細ひび割れの生成は見られないが、初期欠陥(ブリ-ジング等)に起因したと思われる粗骨材周辺の蛍光が見られた。

写真-5 健全なコンクリ - トの事例 (E 橋の橋台)

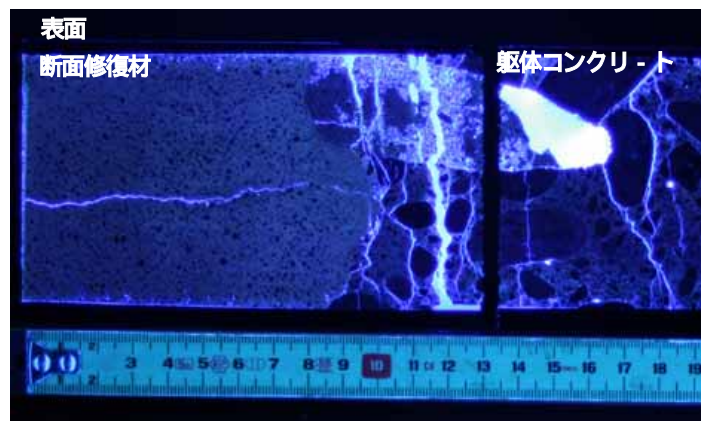
写真-6に示すDEFを生じた事例では、断面修復材に見られた亀甲状のひび割れ(コア表面に垂直なひび割れ)が、躯体コンクリートに残置された、凍害劣化

写真-6 DEFに起因した劣化の事例 (F 橋の橋脚)

によるひび割れ(コア表面に平行なひび割れ)に起因していることが見てとれる。
