コンクリート橋の塩害損傷である錆汁と腐食ひび割れの発現順序に関する一考察

本報では、積雪寒冷地かつ塩害環境下における橋梁定期点検において、プレストレストコンクリート桁(以下、PC 桁と称す)に錆汁の損傷を発見し、その後の詳細調査において錆汁箇所の PC 鋼材の腐食破断を確認した事例を紹介し、錆汁の滲出と腐食ひび割れの発現順序について考察する。

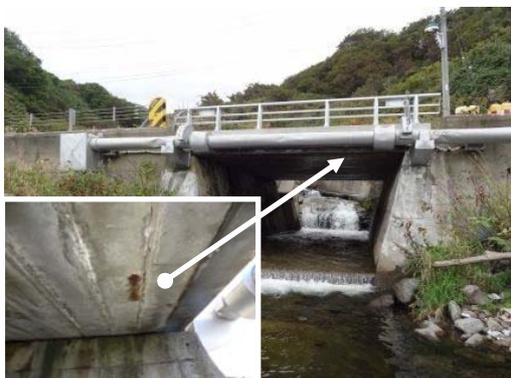
本橋は北海道の日本海沿岸の河口部で河川を渡河する単純 PC プレテン I 桁橋であり、ハツリ調査時点で架橋38年が経過している。河口海側から上流を望む側面全景、および桁下面の錆汁の状況を写真-1に示す。

写真-1 PC床版橋の海側側面と桁下の錆汁

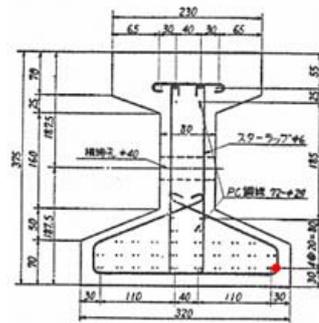
最も損傷の著しい G30 桁のハツリ調査の結果、配置 PC 鋼材 $\phi 2.9\text{mm} \times 72$ 本、最下段(20本)の内、1本の破断(図-1、赤丸)を確認した。

図-1 ハツリ調査 (G30 桁) による鋼材破断状況

厳しい塩害環境に 40 年余り暴露された PC プレテンション I 桁橋のハツリ調査の結果、腐食ひび割れの有無に係わらず、錆汁が滲出している箇所において PC 鋼材やスターラップの破断や断面欠損が確認された。

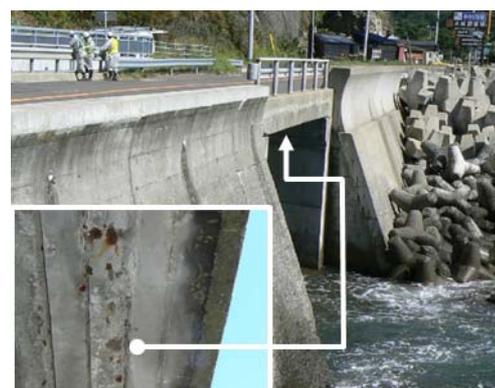
本橋も事例1と同様に、北海道の日本海沿岸の船揚場を跨ぐ単純 PC プレテン I 桁橋であり、ハツリ調査時点で架橋38年が経過している。海側から山側を望む側面全景、および桁下面の錆汁の状況を写真-2に示す。

写真-2 PC床版橋の海側側面と桁下の錆汁

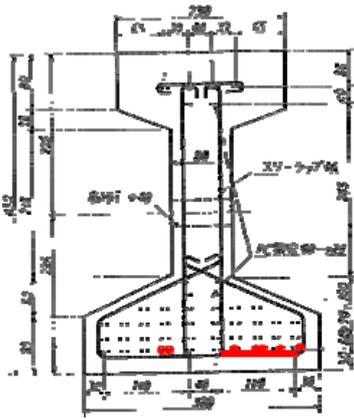
最も損傷の著しい G24 桁のハツリ調査の結果、配置 PC 鋼材 $\phi 2.9\text{mm} \times 90$ 本、最下段(20本)の内、5本破断(図-2、赤丸)、2本断面欠損(赤白抜丸)、スターラップ $\phi 6\text{mm}$ の1本破断(赤線)を確認した。

図-2 ハツリ調査 (G24 桁) による鋼材破断状況

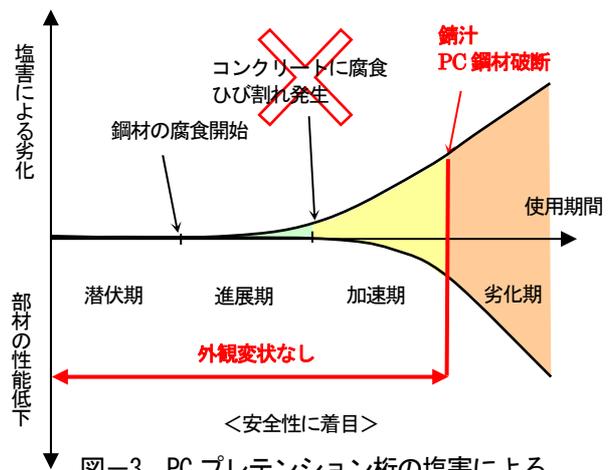
PC プレテンション桁の場合、図-3 に朱書きで示す通り、錆汁を外観で確認した時点で鋼材の断面欠損や破断を伴っており、安全性 (耐荷性能) が低下し、劣化期に移行している可能性がある。なぜなら、孔食を生じた PC 鋼材は引張強度が低下し破断しやすくなると共に、破断による張力の再配分により破断の連鎖が生じ、急激な耐力低下の恐れがあることによる。

図-3 PC プレテンション桁の塩害による劣化進行過程の概念図

このため、塩害地域の PC プレテンション桁では錆汁を確認後の事後保全対策では手遅れであり、錆汁の発現前に予防保全対策が必要である。例えば、鋼材位置の塩分量を指標とした健全度評価が有効と考える。また、錆汁発現後は PC 鋼材破断のサインと捕らえた緊急調査、更新を含めた対策立案が重要となる。
