# 旧函館軍事要塞施設の建設材料特性に関する一考察

## A Study on Material Characteristic of Hakodate Military Fortress Facilities

(株) ドーコン ○正会員 小林 竜太 (Ryuta Kobayashi)  
 函館市土木部 正会員 大久保 市郎 (Ichiro Ohkubo)  
 (株) リテック 正会員 朝倉 啓仁 (Keiji Asakura)  
 (株) ドーコン フェロー 進藤 義郎 (Yoshiro Shindo)

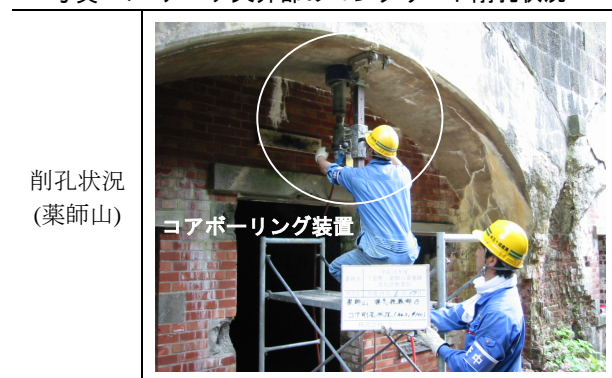
材料試験で用いるコンクリートコア (φ150mm) は、いずれもアーチ天井部の下面中心位置近傍から採取することとした。コア削孔は電気式のコンクリート用ボーリング装置を用いて行い、冷却水を供給しながら削孔する湿式タイプの装置を採用している。この装置はダイヤモンド粒を埋め込んだ円柱状のビットを高速回転させ、ダイヤモンドの切削力を利用してコンクリートを削孔する装置である。写真-1にコンクリートの削孔状況を示す。なお、削孔箇所の補修は速やかに行うものとし、補修材には無収縮モルタルを用いた。一方、煉瓦のサンプルは倒壊して放置されているものの中で、その形状が保持されており、かつ損傷等のない健全な煉瓦片を選定した。

写真-1 アーチ天井部のコンクリート削孔状況

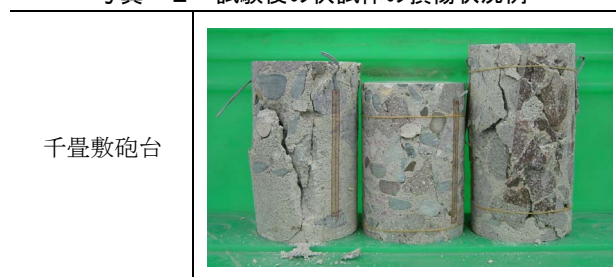
表-3 には試験結果一覧を、写真-2 には試験後の供試体の損傷状況例を示している。

これより、圧縮強度試験に着目すると、各要塞施設において比較的大きなバラツキが見られる。これは供試体内部のジャンカ（コンクリート内部の空洞等の欠陥部）の有無の影響であり、ジャンカが内在する供試体では著しく強度が低下することを示している。最も大きな強度が得られたのは薬師山砲台であり、御殿山第二砲台とともに約 30 N/mm<sup>2</sup> の強度が得られている。これは現基準の設計強度 21 N/mm<sup>2</sup> に相当するものと考えられる。一方、御殿山第一砲台、千畳敷砲台および入江山観測所は、薬師山砲台と比較して 1/2 程度の強度となっている。しかしながら、ジャンカの影響を無視すれば現基準の無筋コンクリートに対する設計強度 18 N/mm<sup>2</sup> に相当するものと考えられる。また、静弾性係数に関してもその傾向は圧縮強度試験結果とほぼ同様であった。写真-3 には御殿山第二砲台のコンクリートアーチ部を拡大して示している。これより、水平方向の層状に約 30~50cm の厚さでコンクリートの打設および締固めた形跡が確認され、ジャンカ部分は打継部の下面側であるものと推定される。

写真-2 試験後の供試体の損傷状況例

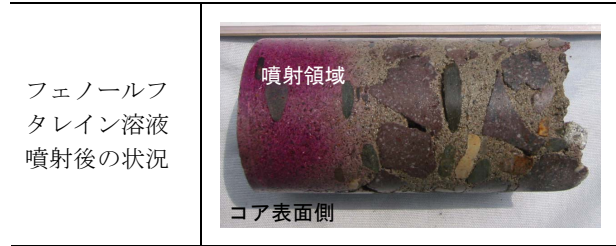
pH 10 以上のアルカリ側で赤紫色に着色することから中性化領域では着色しないのが特徴である。試験方法は、供試体にフェノールフタレイン 1 %エタノール溶液を噴射し、表面から赤紫色に着色する部分までの距離を中性化深さとして測定することで行っている。なお、中性化深さは供試体 1 体に対して計 10 箇所測定し、この平均値をもって中性化深さとした。表-4 には中性化試験結果、写真-4 には試験後の供試体の状況を示している。

これより、いずれの施設においても中性化深さは小さいことが分かる。これは建設当時はポルトランドセメントの普及とともにセメントモルタル混和材として石灰が用いられていたという報告があることから、モルタルの保水性、コテ塗り向上のために消石灰を混入させていた可能性が高い。従って、高アルカリ性を呈す消石灰を表層モルタルに使用していたとすれば、これが要因となって中性化が発生しなかったものと推定される。

写真-4 中性化試験後の状況

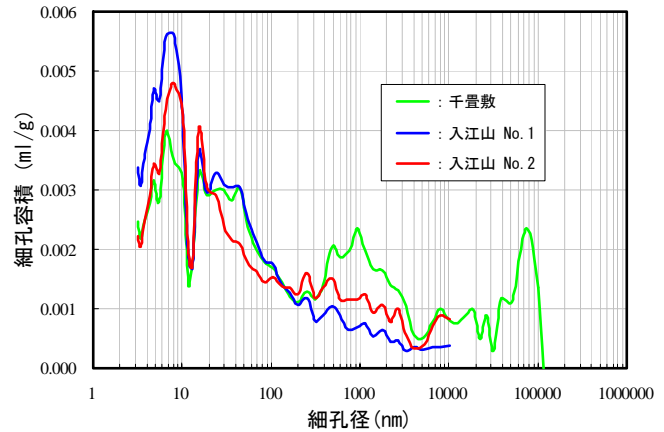
硬化ペーストの耐凍害性には細孔径分布が大きく関与し、一般的には 10<sup>3</sup> ~ 10<sup>4</sup> nm 程度の空隙が多い場合には凍結融解作用による劣化を受けやすいと考えられている。図-2 に採取したコンクリート資料の細孔径分布を示す。これより、千畳敷砲台、入江山観測所ともに小さい細孔径に細孔容積がシフトしており、コンクリート試料中の硬化ペーストは耐凍害性に優れているものと考えられる。従って、千畳敷砲台や入江山観測所で見られた露天部分の著しいスケーリング（凍結融解作用によるコンクリー

トのペースト領域が劣化する現象)は、粗骨材の密度および吸水率試験で得られた結果による主として低品質の粗骨材に起因するものと考えられる。

図-2 細孔径分布図

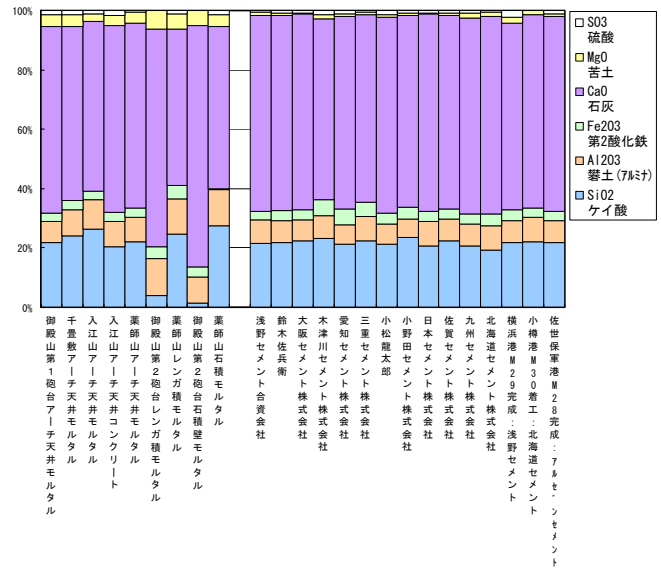
旧函館軍事要塞は1898(明治31)年に工事着工され、1897(明治30)年の小樽港北防波堤の工事着工とほぼ同時期に当たる。当時は日本セメント工業の黎明期であり、1892(明治25)年の北海道セメント(上磯村工場)によるセメント製造の開始、1903(明治36)年の回轉窯の輸入、1905(明治38)年の我が国最初のセメント規格「日本ポルトランドセメント試験方法」の制定される前後の時期に当たる。このような観点から、旧函館軍事要塞の建設に用いられたセメントの特徴や製造元を特定するための基礎資料として、アーチ天井部、レンガ積モルタル部、石積モルタル部よりコンクリート試料を採取して化学組成分析を実施した。ここで、採取したモルタル分の化学組成分析では、強熱減量(ig.loss)と不溶残分(insol)を砂分とみなし、その他の成分がセメント分であると仮定した。化学組成分析の結果を図-3に示すが、図中には1897(明治30)年代の日本国内において製造されたセメントの分析値も併せて示している。

これより、分析試料が各施設で1箇所であり、また分析結果にバラツキが大きいことから、セメントの供給元を特定するまでには至らなかった。アーチ天井部は明治期のセメント成分とほぼ一致しているが、石灰(CaO)が若干低く、また苦土(MgO)は2~4%と国産品の2倍程度の高い値を示した。これは原料である石灰石や粘土に起因するものと考えられる。一方、レンガ積モルタル、石積モルタルも同様の傾向であるが、御殿山第二砲台においてはケイ酸(SiO<sub>2</sub>)が極めて少なく、逆に石灰(CaO)が高い値を示した。これはケイ酸(SiO<sub>2</sub>)の原料である粘土分が少なく、また消石灰(CaOH)をベースとしたセメントに起因するものと考えられる。しかしながら、これらの化学成分の特異性についてもその原因を特定するまでには至らなかった。

図-3 セメントの化学組成分析結果
