コンクリートに生じた微細ひび割れの可視化による詳細調査の高度化技術

「蛍光エポキシ樹脂含浸法による コアのひび割れ観察手法」

(株)北未来技研
黒丸 涼太

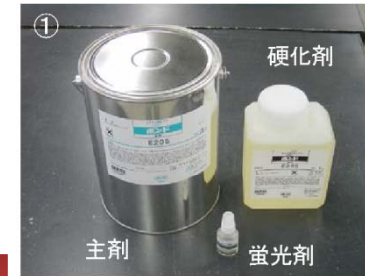
① 蛍光塗料と超低粘度形エポキシ樹脂を準備・混合攪拌

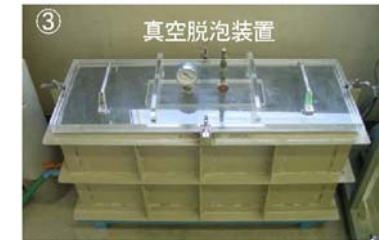
③ アクリル製の真空脱泡装置に設置後、1/100気圧の低真空状態で注入・硬化

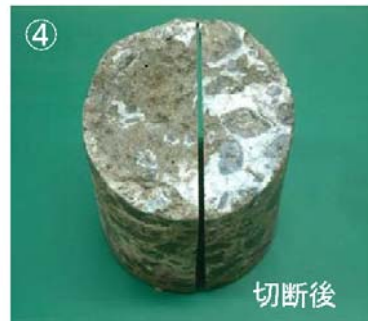
④ 送水式コンクリートカッターを用いて硬化コアサンプルを深さ方向に切断

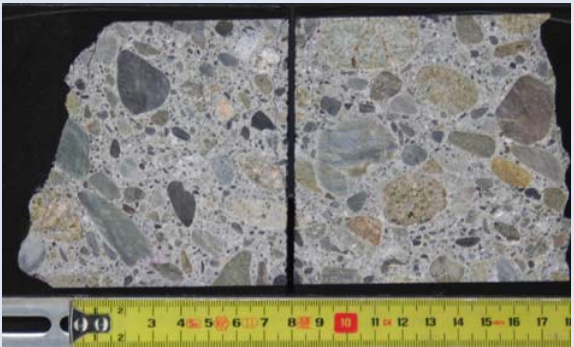
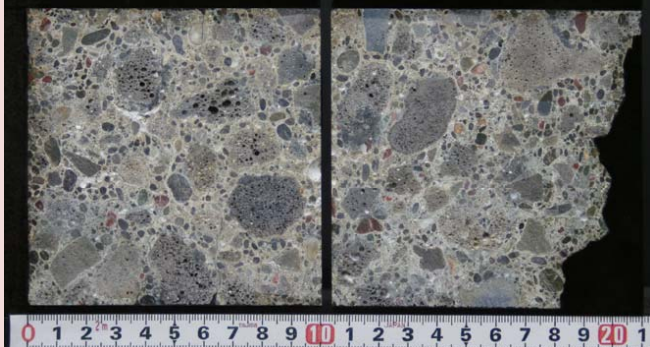
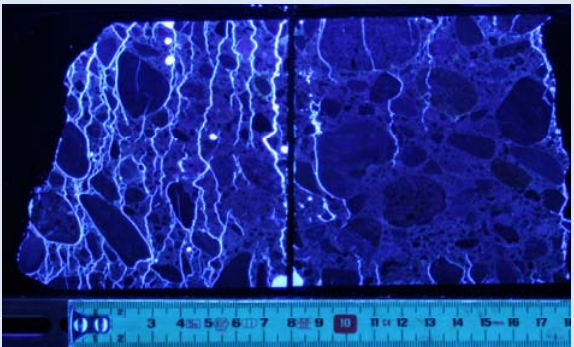
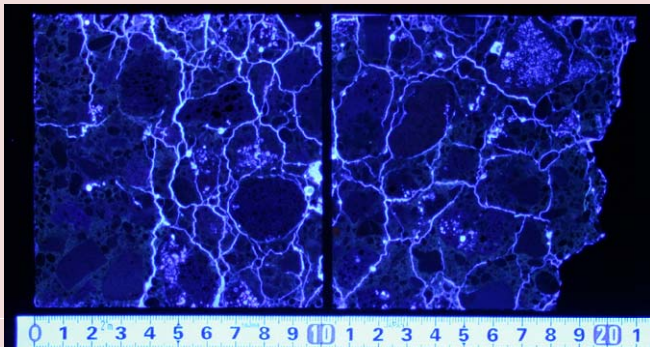
劣化機構	凍害のケース	ASRのケース
可視光

紫外線光

特徴	<p>ひび割れは、水平方向かつ層状に発生している。また、表面側にひび割れが多く、深部側はひび割れが認められない。</p>	<p>ひび割れは、方向性がなく、深度全域に認められる。また、骨材を通るひび割れが認められる。</p>

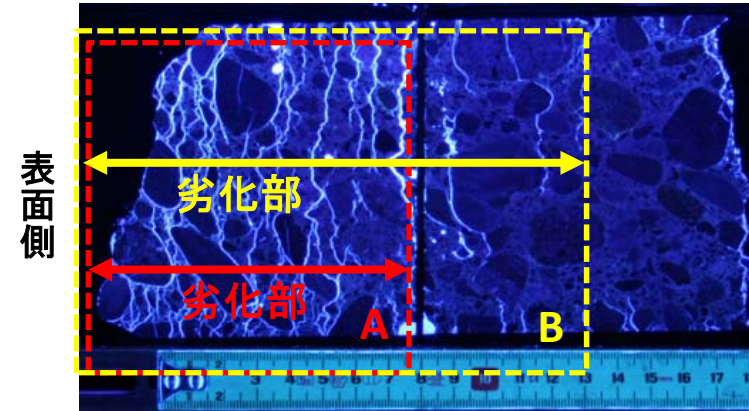
蛍光エポキシ樹脂含浸法は、劣化の状態や深さを定性的(半定量的)にしか把握ができない。

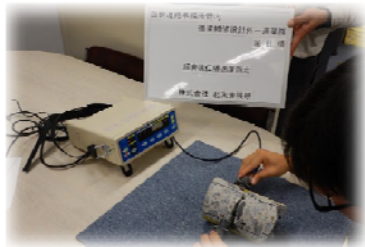
超音波による透過法(深さ方向の品質分布)

- ・超音波伝播速度の測定
- ・内部に欠陥がある場合は、伝播速度が健全部に比べて遅くなる

採取したコンクリートコアの対向する面にセンサーを設置し、透過する超音波の伝播速度を測定することで、深さ方向の品質を調査する方法。
